ZONENSIGNALISATION TEMPO 30

DORFKERN GRAFSTAL

RIKONERSTRASSE/KOLONIESTRASSE

GUTACHTEN

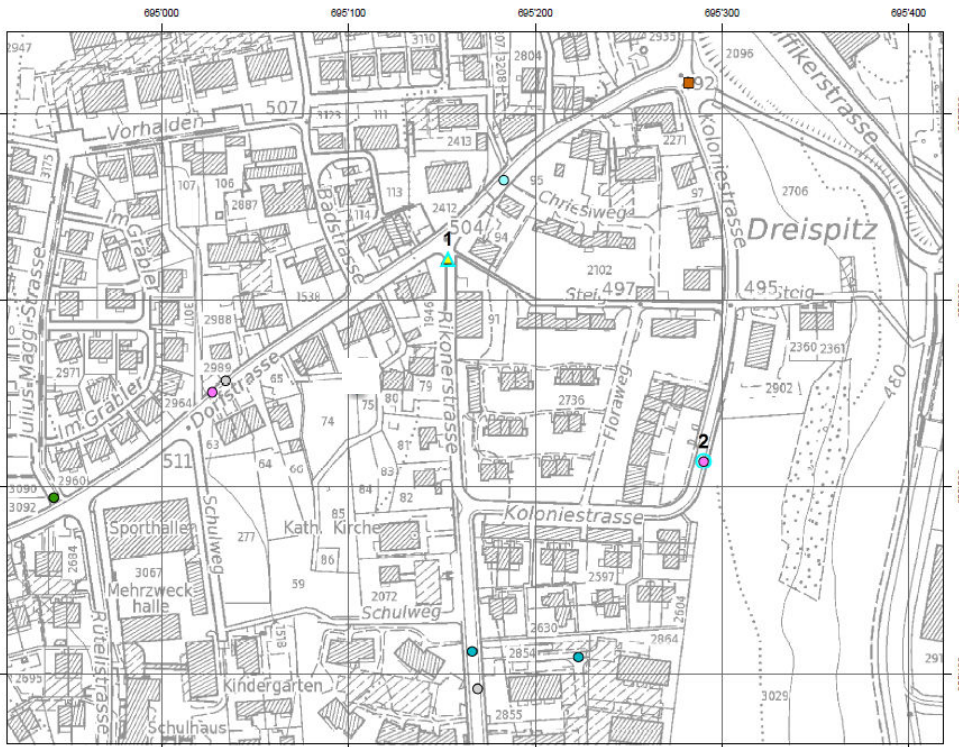
Anhang 3: Situationsplan Unfälle

- Fussgängerunfall bei der Einmündung der Rikonerstrasse in die Dorfstrasse, verursacht durch einen links aus der Dorfstrasse in die Rikonerstrasse abbiegenden PW-Lenker, der mit 2 Strassenarbeitern kollidierte, welche leicht verletzt wurden
- Schleuder-/Selbstunfall in der Koloniestrasse, Höhe Koloniestrasse 24, verursacht durch einen Richtung Rikonerstrasse fahrenden PW-Lenker, der mit einem parkierten Fahrzeug kollidierte und Sachschaden verursachte

Es sind keine Stellen mit einer Unfallhäufung festzustellen. Das Unfallgeschehen ist insgesamt als gering einzustufen.

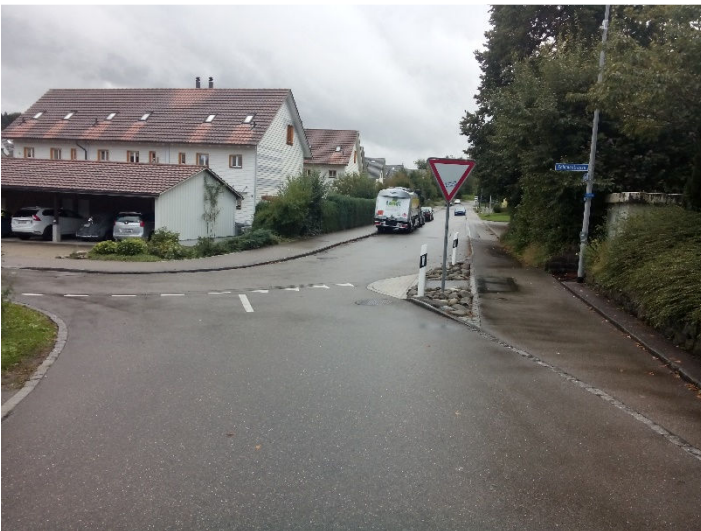
Die Sichtverhältnisse sind bei einigen privaten Einfahrten in die öffentlichen Strassen infolge von Stützmauern, parkierter Fahrzeuge und der Bepflanzung ungenügend. Dies gilt insbesondere für die Rikonerstrasse Nord. Im Weiteren ist die Sicht im Knoten Rikonerstrasse/Koloniestrasse infolge Bepflanzung eingeschränkt. Diese Stellen sind als Gefahrenpunkte einzuschätzen.

Am Knoten Rikoner-/Koloniestrasse soll anstelle der signalisierten Vortrittsregelung neu Rechtsvortritt gelten. Das neue Regime wird mit der Markierung „Rechtsvortritt“ (Leitlinien) verdeutlicht.

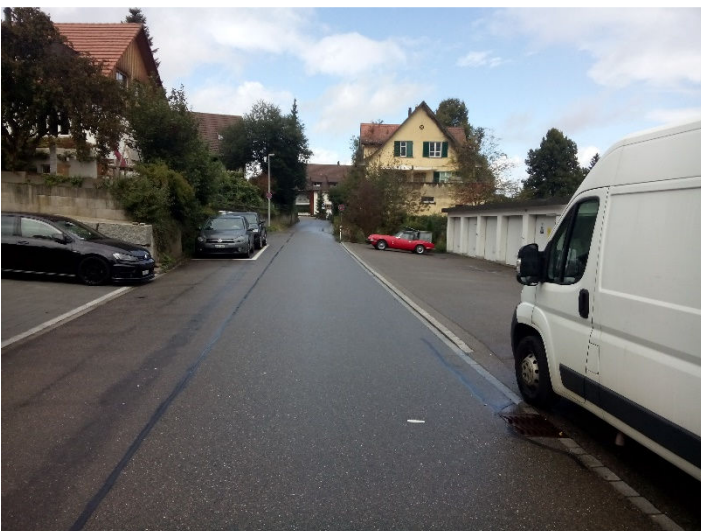
Entlang der Rikonerstrasse Nord, der Steig, des Chriesiwegs und des Florawegs ist kein Gehweg vorhanden. Die Koloniestrasse weist nur einen einseitigen Gehweg auf. Angesichts der Nutzung der Strassen als Schul- und Kindergartenwege bedeuten die fehlenden Schutzbereiche ein erhöhtes Risiko. Gefährdet sind insbesondere KindergärtlerInnen, SchülerInnen und ältere Personen. Die Fahrzeuge der Buslinie 655 tragen wegen ihrer Grösse ebenfalls zu einem erhöhten Risiko in der Rikonerstrasse Nord bei.
