Urnenabstimmung vom 9. Februar 2020

Schwimmbad Grafstal, Objektkredit für die Sanierung des Nichtschwimmer- und des Schwimmerbeckens

Schwimmbad Grafstal, Objektkredit für die Sanierung des Nichtschwimmer- und des Schwimmerbeckens mittels Chromstahl

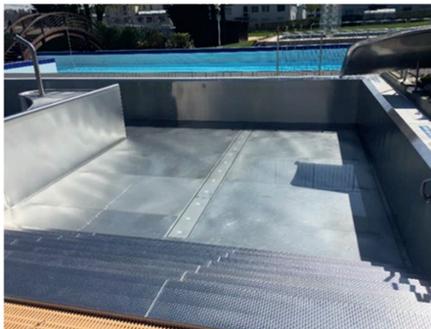
Beispiel: Strömungskanal Schwimmbad Grafstal

In der Variante Chromstahl sind folgende Arbeitsschritte notwendig:

- Lösen aller losen keramischen Platten in beiden Becken
- Abschneiden der Beton-Beckenumrandungen
- Erstellen der erforderlichen neuen Rohrinstallationen (Zu- und Ablaufleitungen)
- Erstellen eines Notdaches für die erforderlichen Schweissarbeiten
- Erstellen der Grund-, Tragkonstruktion für die Beckenauskleidung, inkl. Reduktion der Beckentiefe
- Auskleiden der beiden Becken mit Chromstahlblechen inkl. neue Umrandungen

- Optisch mit den bestehenden Becken (Sprunganlage und Strömungskanal) kompatibel
- Lange Lebensdauer (bis 45 Jahre) mit dauerhafter Dichtigkeit
- Optimale Hygiene durch fugenlose und glatte Oberflächen (dadurch geringerer Chemie- und Frischwasserverbrauch)

- Korrosionsbeständigkeit durch chemische Reaktion (Passivschicht durch Sauerstoff und Chromgehalt des Stahls, bildet sich nach Beschädigung sofort neu)

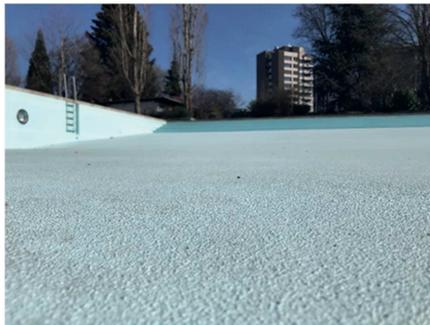
Beispiel Betonbecken Letzigrabern

Für die Variante Beton sind folgende Arbeitsschritte notwendig:

- Entfernen aller keramischen Platten inkl. Kleber in beiden Becken
- Anheben der Beckentiefe im ehemaligen Sprungturmbereich (Auffüllen mit Beton)
- Abschleifen, behandeln aller Oberflächen (Boden und Wände)
- Anpassen der Rohrinstallationen
- Reinigen aller Flächen mit Hochdruckgerät
- Aufbau eines Zeltes über die gesamten Beckenflächen
- Beheizung der Arbeitsflächen während den Reparaturarbeiten

- Reparatur sämtlicher Flächen mit Spezialmörtel, Nachbilden einer gleichmässigen, glatten Oberfläche.
- Auftragen eines Schutzanstriches (Imprägnierung)

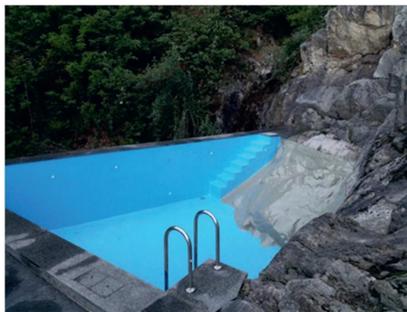
Beispiel Becken mit Isovip-Beschichtung

Für die Variante Abdichtung sind folgende Arbeitsschritte notwendig:

- Entfernen aller keramischen Platten inkl. Kleber in beiden Becken
- Anheben der Beckentiefe im ehem. Sprungturbereich (Auffüllen mit Beton)
- Abschleifen, behandeln aller Oberflächen (Boden und Wände)
- Anpassen der Rohrinstallationen
- Reinigen aller Flächen mit Hochdruckgerät
- Aufbau eines Zertes über die gesamten Beckenflächen
- Beheizung der Arbeitsflächen während den Reparaturarbeiten
- Reparatur sämtlicher Flächen mit Spezialmörtel, Erstellen einer gleichmässigen, glatten Oberfläche.
- Einbau der Beschichtung in mehreren Schritten
