# ZONENSIGNALISATION TEMPO 30

## DORFKERN TAGELSWANGEN ALTER KIRCHWEG/CHLOTENGASSE

### GUTACHTEN

Ingenieur- und Planungsbüro  
Marco Ghielmetti dipl. Ing. ETH/SIA/SVI

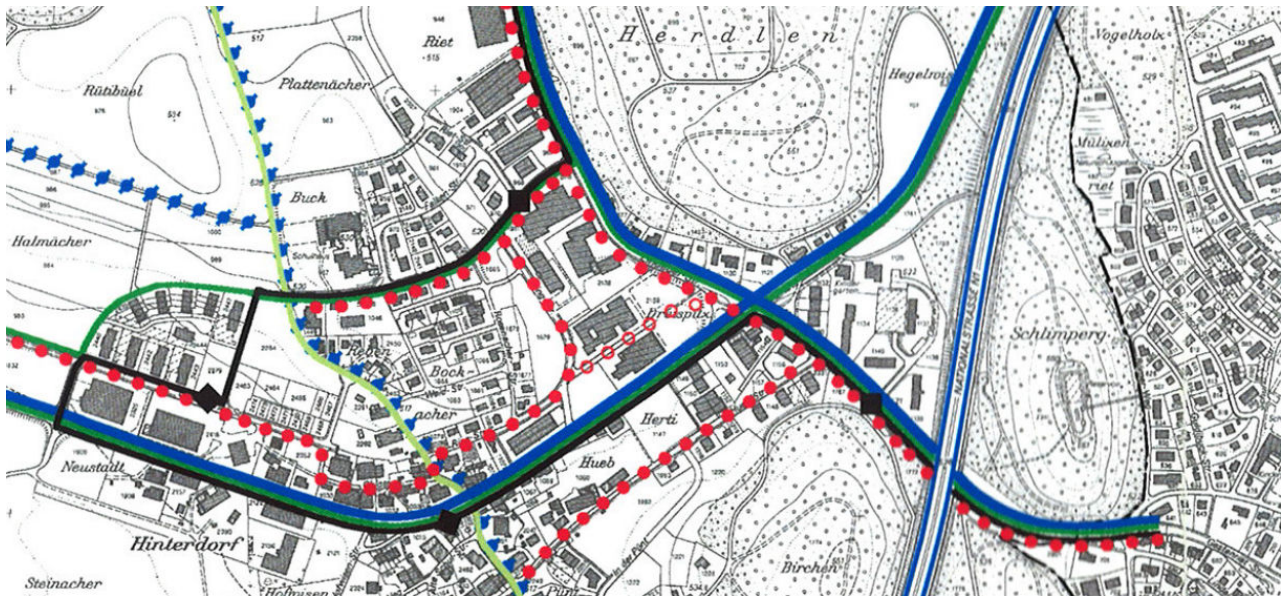
## Anhang 1: Kommunaler Richtplan, Verkehrsplan

Die Einteilung des Strassennetzes in verkehrsplanerische Hierarchiestufen geht aus dem Kommunalen Richtplan, Verkehrsplan, vom Juni 1999 hervor (vgl. Anhang 1). Die Strassen im Untersuchungsperimeter sind nicht klassiert; sie fungieren somit alle als Erschliessungsstrassen. Im Verkehrsplan sind im zur Diskussion stehenden Bereich keine geplanten Anlagen aufgeführt.

Auf dem alten Kirchweg verläuft ein kommunal klassierter Radweg und ein übergeordnet festgelegter Fuss-/Wanderweg mit Hartbelag. Ein Fussweg von kommunaler Bedeutung ist auf der Chlotengasse und der Ringstrasse vorhanden.

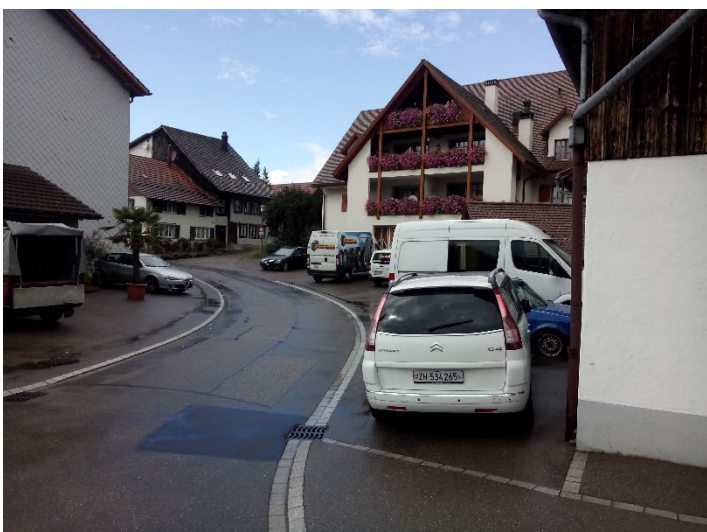
Zoneneingang Chlotengasse Südost

Neben der Signalisation und Markierung sind angesichts des Geschwindigkeitsniveaus keine zusätzlichen baulichen Massnahmen notwendig. Das Signal beim Eingang Chlotengasse Südost wird auf einen Betonsockel gestellt und in Absprache mit den Anstössern im Bereich der als Abstellflächen genutzten Vorplätze aufgestellt. Die Signale bei den Eingängen alter Kirchweg oben und Ringstrasse lassen sich am einfachsten mit einem Aufsatz an die bestehenden Pfosten für die Fahrverbotssignale befestigen.
