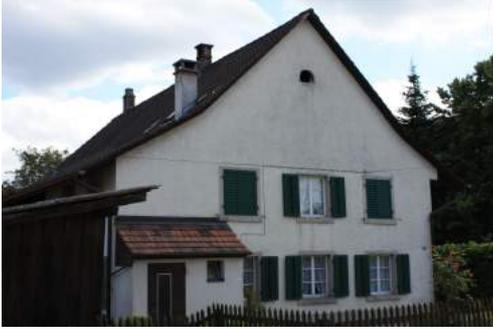
0672 Ansicht der westlichen Giebelfassade

Ehemaliges Doppel-Bauernhaus über einem rechteckigen Grundriss mit steilem Satteldach und Aufschieblingen. Die ehemalige Ökonomie im Westteil ist zu Wohnzwecken ausgebaut. Der gesamte Baukörper ist verputzt und von unterschiedlich angeordneten Fenstern geöffnet. Gegen Norden ist ein Sattel- und Pultdachanbau angebaut. Im Westen öffnen drei Satteldachgauben die südliche Dachfläche.

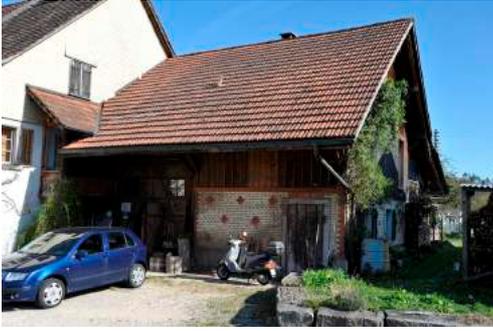
0418 Scheunenanbau von Dorfstrasse 35.

1911 wird an den westlichen Wohnteil (Dorfstrasse 31) eine neue Scheune angebaut (Backsteinfassade).

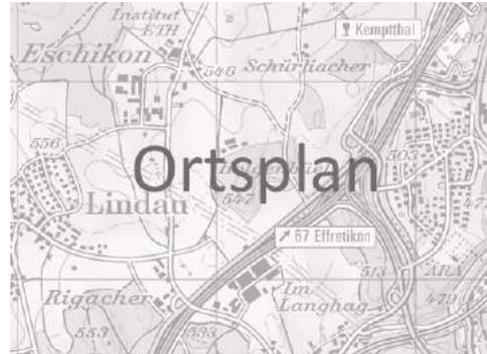
0421

Breit gelagertes ehemalige Doppel-Bauernhaus, welches heute die Erscheinung eines Wohnhauses hat. Vollständig verputzte Fassade mit unregelmässiger Befensterung. Dreiraumtiefer Grundriss. An die südwestliche Giebelfassade ist ein halb so tiefes Wohnhaus angebaut.

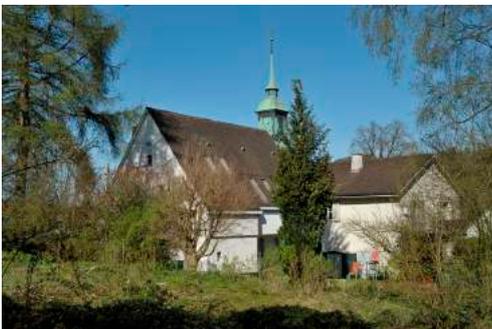
0412 Ansicht von Westen

Giebelständig zur Rikonerstrasse errichteter zweigeschossiger Baukörper mit steilem Satteldach und Dachreiter gegen Osten. Einfache Grundrisseinteilung: im Erdgeschoss mit Saal und Theaterbühne. Wandschränke und Wandbuffet aus Holz im Osten, welche aus der Bauzeit 1927 stammen. Im Obergeschoss der eigentliche Kirchenraum, welcher 1969 seitlich erweitert und neu ausgestattet wurde.

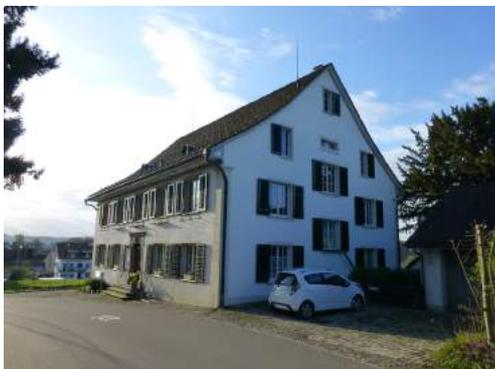
0433 Nordwest Ansicht

Stattliches zweigeschossiges Pfarrhaus über rechteckigem Grundriss mit Satteldach. Traufständig zur Lättenstrasse ausgerichtet mit mittigem Eingang über einer Freitreppe. Sandsteinportal 1774 datiert. Die strassenseitige Trauffassade wird durch fünf Achsen gegliedert und mit Ecklisenen abgeschlossen. Die gartenseitige Trauffassade besitzt ebenfalls fünf Achsen mit mittlerem Eingang.

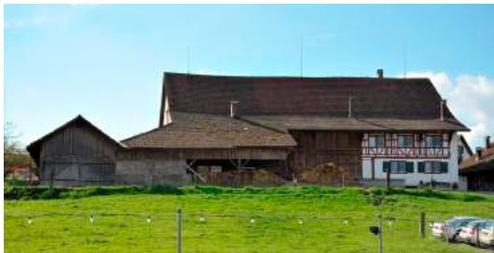
0085 Nordfassade

Zweigeschossiges Vielzweckbauernhaus über einem rechteckigen Grundriss mit Satteldach. Im Westen der Wohnteil mit Sichtfachwerk (2 Querzonen) und im Osten die Ökonomie (5 Querzonen). In der südlichen Trauffassade im Erdgeschoss ein neunteiliger Fensterwagen und der Hauseingang. Im 1. Obergeschoss drei gekoppelte Zweiflügel Fenster. Die Ökonomie ist mit einem Holzbretterschirm verkleidet. Das weit ausladende Vordach mit den Bügen verläuft über die gesamte Trauffassade. Die westliche Giebelfassade ist verputzt und wird von mehreren Einzelfenstern in allen Stockwerken geöffnet. Ein weiterer Hauseingang ist in der Mitte über eine Freitreppe zugänglich. Die nördliche Trauffassade des Wohnteils zeigt ein Sichtfachwerk mit barock geschwungenen Streben, zwei gekoppelte Zweiflügel Fenster sowie einen verschlossenen Eingang im Erdgeschoss und drei gekoppelte Zweiflügel Fenster im 1. Obergeschoss. Die Ökonomie ist mit einem Holzbretterschirm verkleidet und durch Schleppdachanbauten nach Norden erweitert.

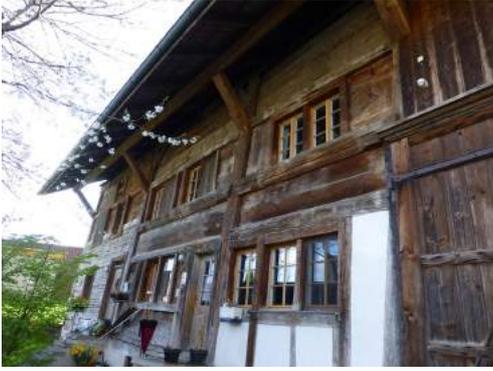
0476 Nördliche Wohnteilfassade

Dreigeschossiger Mehrrahmen-Ständerbau über einem rechteckigen Grundriss mit 6x4 Ständern und steilem Satteldach. Der Wohnteil im Osten ist nach Süden verputzt, die Ökonomie ist mit einem Holzbretterschirm verkleidet. Die Jahreszahl "16(?)4 ist an den Bügen der südlichen Trauffassade erkennbar. Die nördliche Trauffassade zeigt die gut erhaltene Bohlen-Ständerkonstruktion.

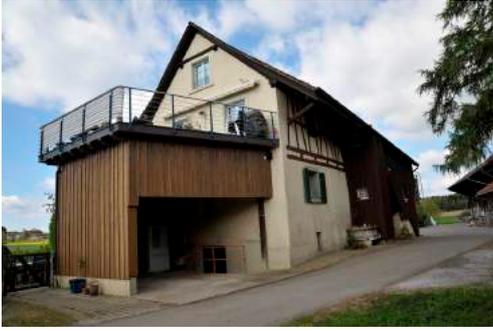
0515 Nordost Ansicht

Die ehemals 7x10 Meter grosse Kapelle mit eingezogenem Chor ist im heutigen zweigeschossigen Wohnhaus mit Satteldach erhalten.

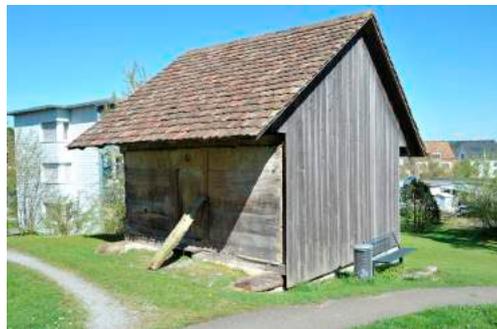
0355 Südwestliche Ansicht

Der aus dem 16. Jahrhundert stammende Speicherbau stellt mit seiner speziellen Konstruktion und der hochstehenden Zimmermannsarbeit einen wichtigen konstruktionsgeschichtlichen Zeugen in Winterberg dar. Er ist der einzige erhaltene von ursprünglich sechs Speicherbauten in Winterberg.

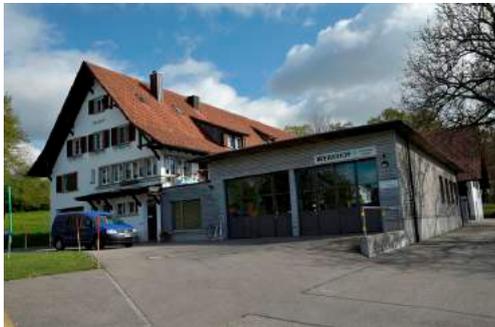
0498 Ansicht von Süden

1929-1930 erbauter Gutshofkomplex mit Wohnhaus, auch "Berghof" genannt, für die Firma Maggi.
 Heute als Werkhof der Gemeinde Lindau benutzt.

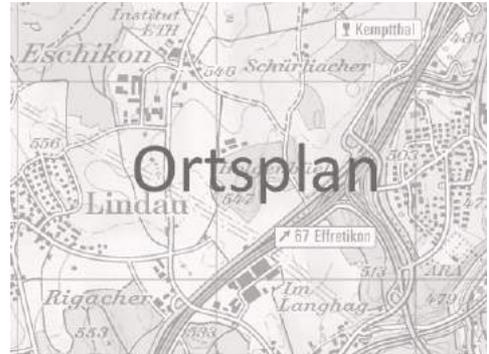
0595 Aufnahmegebäude

Zweigeschossiges Bahnhof-Aufnahmegebäude über einem rechteckigen Grundriss mit Satteldach. Massivbau verputzt mit 3 x 2 Fensterachsen.

Zweigeschossiger Güterschuppen über einem länglichen Grundriss mit Satteldach. Wohl Holzständerbau mit Wohnteil im Süden und Lagereinstellflächen im Norden.

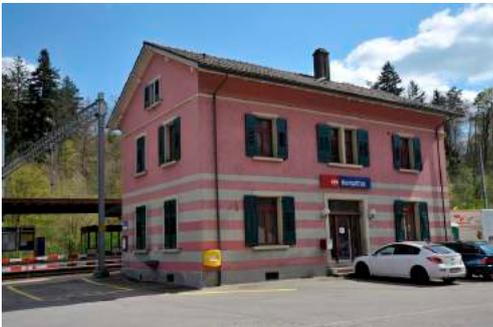
Eines der wenigen Aufnahmegebäude entlang der Bahnlinie Oerlikon-Winterthur-Romanshorn, welches von Aussen nahezu bauzeitlich erhalten ist. Mit dem Güterschuppen bildet es ein wichtiges Bahnhofs-Ensemble.

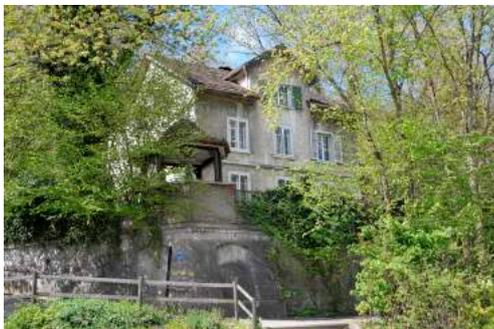
0597 Ansicht von Osten

Wohnhaus von 1879 mit Holzschopf, Geflügelhaus, Gartenhaus und Ökonomie, welches ab 1885 im Eigentum von Julius Maggi war.

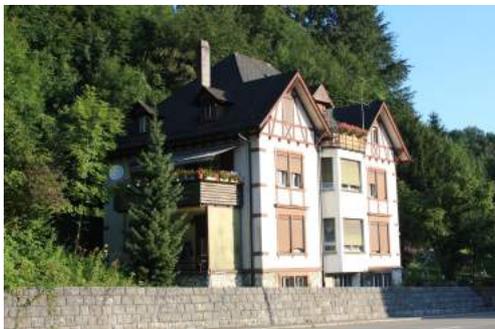
0665 Ansicht von Südosten

Für die Firma Maggi 1897 von Architekt August Dietz erstelltes Wohnhaus "Forst".

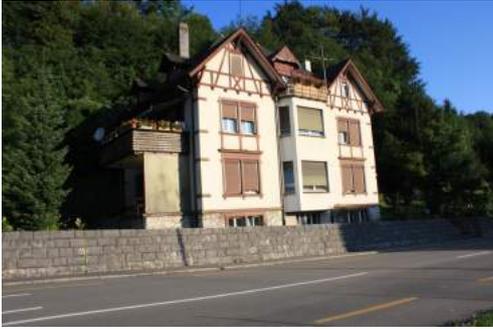
0666 Östliche Hauptfassade

Der rechteckige Grundriss des Baukörpers wird aus zwei pylonartigen zweigeschossigen Bauteilen mit Satteldach gebildet. Diese werden durch ein über zwei Geschosse verlaufendes Bow-Window-Element verbunden. Der gesamte Baukörper wird durch ein Walmdach gedeckt. Die strassenseitige Hauptfassade ist mit Fachwerk gestaltet.

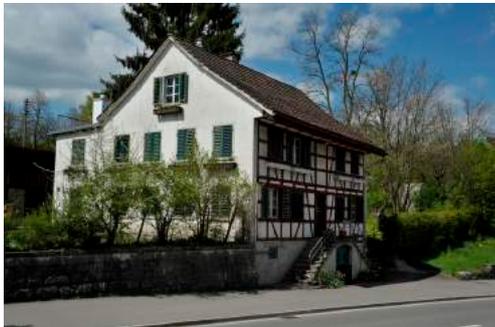
0579 Ansicht von Süden

Ehemalige Gutsverwaltung (1854) mit Wasserreservoir (1935) und Schopf (vor 1911/1929).

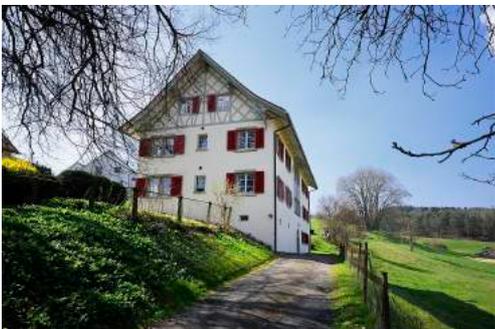
0691 Gutshof Wohnhaus, Ansicht von Osten

Gutshof-Ensemble der Firma Maggi zwischen dem Dorf Grafstal und dem Fabrikgelände Maggi. Wohnhaus "Knechtenhaus mit Wagenschopf, Magazin, Schlachtlokal und Scheune.

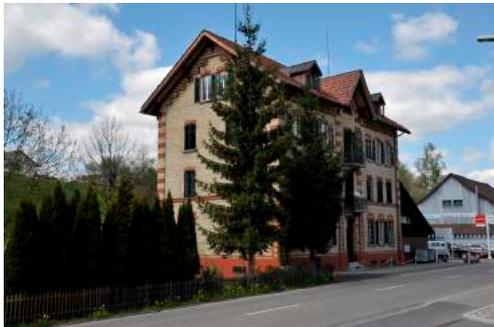
0569 Ansicht von Süden

Das alte Kosthaus der Firma Maggi ist ein beeindruckender Sichtbacksteinbau mit polychromen Backsteinen, welche auf monumentale Elemente verweisen. Insgesamt sehr gut erhalten.

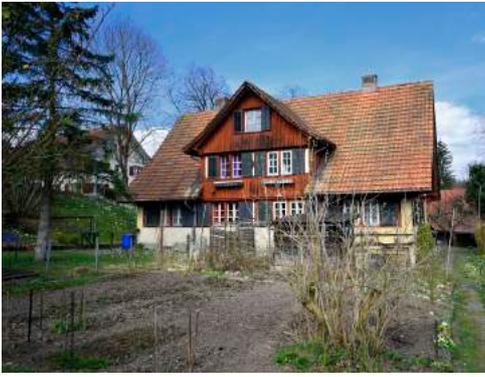
0698 Ansicht der Südfassade

Eingeschossiges Doppelwohnhaus über einem rechteckigen Grundriss mit steilem Satteldach im Charakter eines Landhauses. An die nördliche Trauffassade ist ein Quergiebel-Risalit angebaut, der die beiden Haupteingänge aufnimmt. Das Erdgeschoss zeigt vollständig eine Rohputz-Fassade. Das Giebelfeld nach Osten zeigt ein rot gefasstes Sichtfachwerk, jenes nach Norden ist mit einem rot gestrichenen Holzbretterschirm verkleidet. Die südliche Dachfläche wird von einer grossen Giebellukarne geöffnet.

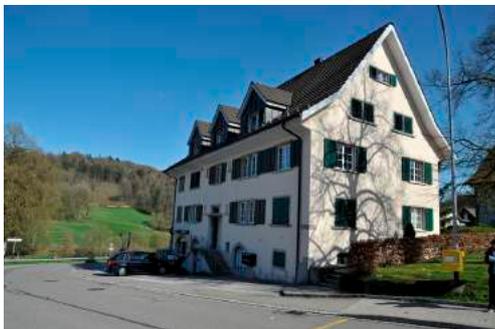
0395

Das am östlichen Dorfrand situierte Wohn- und Geschäftshaus besitzt mit seinem voluminösen, vom Heimatstil geprägten, Baukörper eine hohe Lagequalität und prägt den Dorfeingang. Mit seiner Anlehnung an die städtischen Beamtenhäuser des Karl Mosers besitzt es eine hohe architektonische Qualität und überliefert das Dorf-Wachstum durch die Firma Maggi.

Grossvolumiges, dreigeschossiges Wohn- und Geschäftshaus über einem hohen Sockelgeschoss mit einem steilen Satteldach. Der rechteckige Baukörper ist mit Ausnahme des Sockels vollständig verputzt und richtet sich traufständig zur Dorfstrasse nach Norden. Der Sockel ist mit Quaderseiten betont und beherbergt nach Norden drei und nach Osten zwei grosse Segmentbogen-Fenster, welche das Geschäftslokal bilden. Ansonsten besitzt das Haus eine regelmässige Fassadengestaltung mit fünf Achsen in den Trauf- und zwei Fensterachsen in den Giebelfassaden. In der mittleren Achse der Nordfassade ist eine repräsentative doppelläufige Treppe mit dem Hauseingang situiert. Die Fassaden werden entweder durch gekoppelte Zweiflügel-Fenster oder einzelne geöffnet und besitzen Jalousie-Schlagläden. Beide Dachflächen werden durch jeweils drei Giebellukarnen geöffnet.

1924 als Wohnhaus mit Bäckerei durch die Architekten von Tetmajer, Debrunner und Blankart für die Firma Maggi neu erbaut.
1925 Erstversicherung und Bauvollendung des Wohnhauses mit Bäckerei und gewölbtem Keller.
1935 Versicherung des Speiseaufzuges.
2012 Baugesuch.

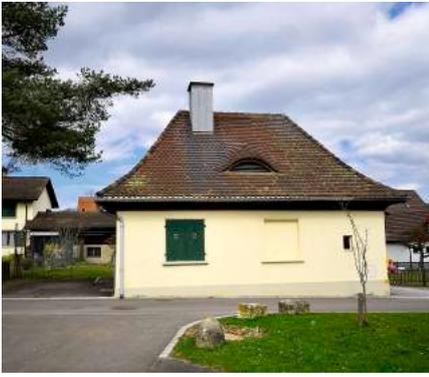
0700 Südfassade

Eingeschossiger rechteckiger Baukubus mit einem geknicktem Walmdach. Die ehemalige Heizzentrale der Firma Maggi ist vollständig verputzt und spärlich befenstert. Auf den Dachflächen sind Fledermausgauben situiert und ein Kamin durchstösst die südliche Dachfläche.

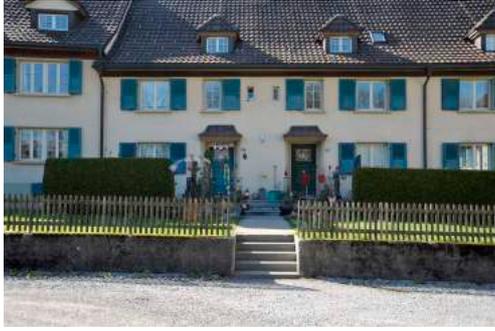
0381 Ansicht von Osten an eine Wohneinheit

Arbeiterwohnsiedlung über einem L-förmigen Grundriss, bestehend aus aneinander gebauten Ein- und Mehrfamilienhäusern. Die zweigeschossigen, verputzten Baukörper mit geknickten Walmdächern und Giebellukarnen besitzen individuell gestaltete Fassaden, Fenster und Türportale. Die verschiedenen Wohneinheiten besitzen unterschiedliche Firsthöhen und lockern dadurch die Siedlungsform auf. Durch die sich wiederholende Fassadengestaltung bleibt die Einheit aber bestehen. Alle Fenster sind Zweiflügel-Fenster mit Jalousie-Schlagläden. Der östlichen Seite ist eine Baumallee mit Kiesplatz vorgelagert.

Für die zugewanderten Mitarbeiter der aufstrebenden Firma Maggi wurden zwischen 1912 und 1914 von Karl Moser moderne Wohnhäuser erstellt. Die ausgeführten Arbeiterhäuser, waren ursprünglich um einen rechteckigen Innenhof geplant war, wurden jedoch nur als L-förmige Anlage erbaut. Die nördlichen Bauten entstanden 1912 und die beiden südlichen Mehrfamilienhäuser wurden 1914 erbaut. Die 2. Hälfte des Projektes gelangte wegen verschiedenster Gründe (Ausbruch 1. WK, Führungwechsel der Firma Maggi, Auflösung von Curjel & Moser) nicht zur Ausführung.

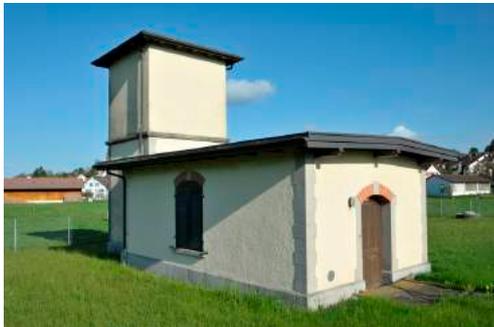
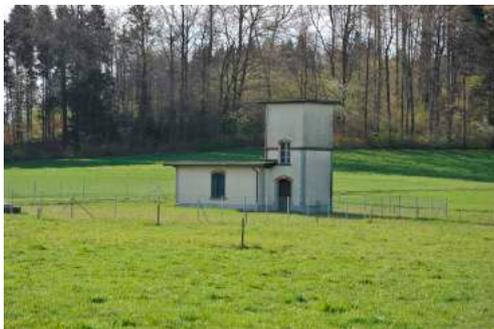
0052 Ansicht von Süden

Authentisch erhaltener Kleinbau mit Pumpwerk für die Wasserversorgung. Sozialgeschichtlich bedeutend ist die Beteiligung der Firma Maggi am Aufbau der öffentlichen Wasserversorgung von Lindau im 1. Viertel des 20. Jh.

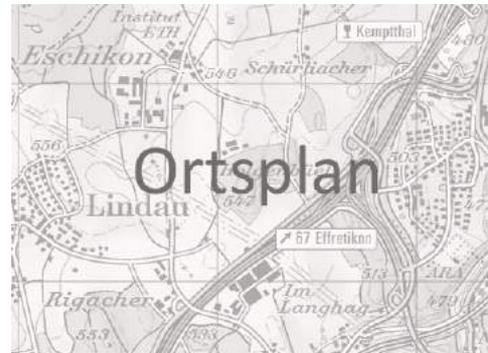
0100 Nordansicht mit dem Eingang

Das Bienenhaus mit seiner schlichten Sägezier entstand im so genannten Schweizer Holzstil bzw. Schweizerhaus-Stil, der in der Zeit um 1900 eine Blütezeit erlebte. Sehr ungewöhnlich für ein Bienenhaus ist der sechseckige Grundriss. Damit zeigt sich das Häuschen klar durch die Gartenarchitektur beeinflusst – das ist sehr ungewöhnlich für einen landwirtschaftlichen Nutzbau. Aufgrund seiner aussergewöhnlichen Architektur und der bauzeitlichen Bausubstanz sowie den Zierelementen ist das Gebäude sowohl kulturell, wissenschaftlich als auch heimatkundlich von hohem Wert.

Eingeschossiges, über einem sechseckigen Grundriss erstelltes Bienenhaus mit Zeltdach. Ehemals mit Dekorationsmalerei. Auffallend ist der Dachrand in Zierformen des Schweizer Holzstils.

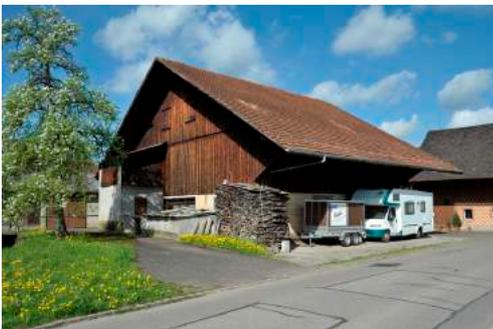
0158 Ansicht von Südosten

Das grosszügige, freistehende Ökonomiegebäude hat sein bauzeitliches Erscheinungsbild authentisch bewahren können. Typologisch zeugt die Ökonomie von der Suche nach neuen Grundrisslösungen, die dem zunehmend mechanisierten und rationalisierten Landwirtschaftsbetrieb angemessen sind. Im Gegensatz zum traditionellen Vielzweckbauernhaus ist das Tenn in Firstrichtung ausgerichtet, was zwei Stallzonen über die gesamte Gebäudelänge ermöglichte. Das moderne Holzgerüst mit Elementen des industriellen Holzbaus ist mit einer traditionellen Bretterschalung eingekleidet, die den Bau optisch in das dörfliche Gefüge mit älteren Vielzweckbauten einbindet. Die Stallscheune stellt eine Erweiterung des Vielzweckbauernhauses (Büelstrasse 1) dar und bildet mit diesem ein Ensemble mit prägender Wirkung für das Ortsbild an der Wangenerstrasse.

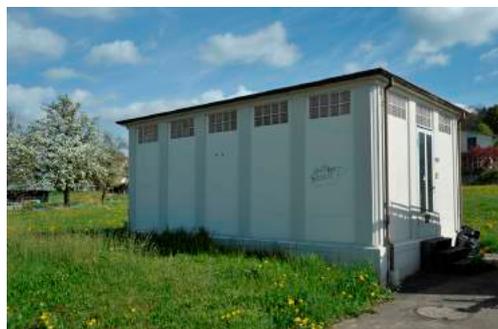
0159 Ansicht von Südwesten

Architektonisch bemerkenswerter Transformatorenhaus aus der 2. Hälfte des 20. Jahrhunderts. Filigrane Lisenen gliedern den schlichten Kleinbau mit elegant auskragendem Flachdach und verleihen dem Nutzbau eine gewisse Ausstrahlung.

Eingeschossiges, über einem rechteckigen Grundriss erstelltes Gebäude mit Flachdach. Alle Fassaden sind hell verputzt und ein grauer Sockel schliesst das Gebäude unten ab. Im Bereich unter der Traufe sind an den Längsseiten je fünf und an den schmalen Seiten je drei liegende Fenster vorhanden. Die Fenster werden durch acht Glasbausteine gebildet. Die Fassaden werden zwischen den Fenstern durch Lisenen gegliedert, welche im Sockel enden. Durch den grauen Anstrich der Lisenen werden die Fassaden rhythmisch unterteilt.

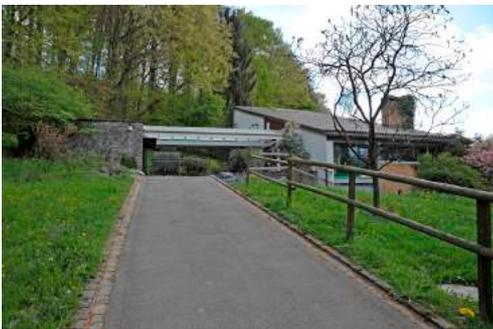
0545 Verbindungsbaus mit dem Wohnhaus

Der L-förmige Grundriss ordnet die Hausbereiche differenziert an. Der Wohn- und Essbereich bildet mit seiner langen südlichen Dachfläche den Hauptbau und ist in der Mitte situiert. Gegen Süden ist der kürzere Bau mit Nebenräumen im Erdgeschoss angeordnet. Im Westen bildet eine gläserne Hof-Überdachung die Verbindung zwischen Garage und Wohnhaus.

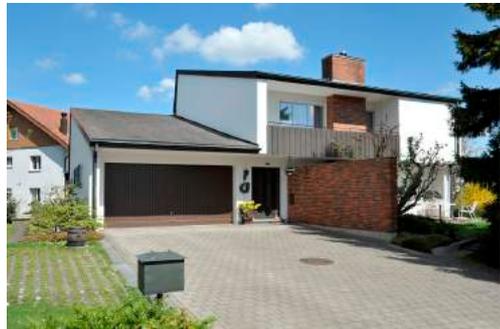
0285 Ansicht von Süden

Der Grundriss zeigt im Erdgeschoss einen Mittelquergang, welcher die Wohnräume mit den Nebenräumen und dem Obergeschoss verbindet. Der mit grossen Fensteröffnungen nach Süden und Osten geöffnete Wohnbereich wird von der Strasse aus geschickt durch den Garten geschützt. Die nördliche Fassade wird durch das weiterziehen der steilen Dachfläche gebildet, von kleinen quadratischen Fenstern geöffnet und verstärkt die kubische Grundgliederung des Hauses.
