# **KURZBERICHT**

Betreff: Richtprojekt "Ölwis-Blankenwis" in Winterberg (Lindau), Parzellen Kat.

Nrn. 256, 260, 2759 und 3230

Konzept zur Hangwasserumläufigkeit

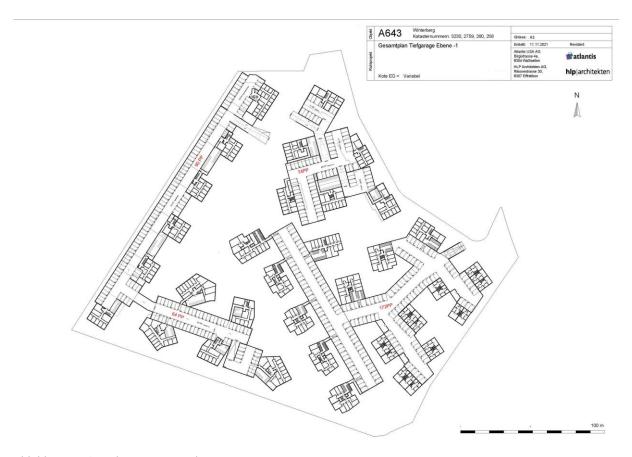
Abbildung 1: Grundriss Untergeschoss

Auf den Grundstücken Kat. Nrn. 256, (+260), 2759 und 3230 soll gemäss dem aktuellen Richtprojekt vom 11.11.2021 eine Wohnsiedlung, bestehend aus einem Mix von Einfamilienhäusern und Mehrfamilienhäusern, realisiert werden. Sämtliche Gebäude – unterteilt in Baufelder K, L, M, N, O und P – haben ein Kellergeschoss und sind PP-technisch über ein Tiefgaragensystem mit drei Zufahrten erschlossen. Das Untergeschoss ist in der nachstehenden Abbildung dargestellt.

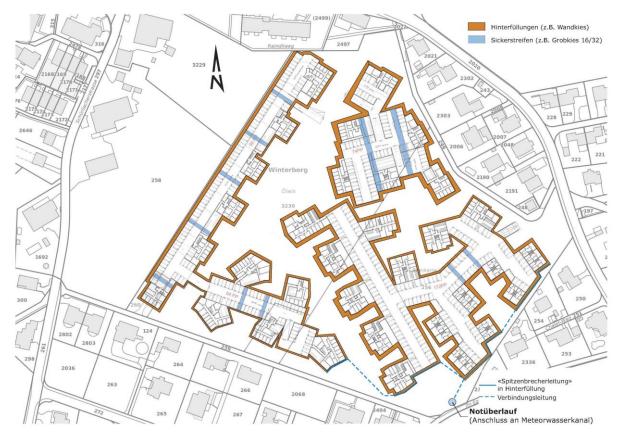
Abbildung 3: Materialersatz zur Gewährleistung der Hangwasserzirkulation (Hintergrund Grundriss UG)

Durch bauliche Ersatzmassnahmen soll der Durchfluss bzgl. Richtung und Durchflussmengen gewährleistet werden. Dies kann durch das Einbringen von gut durchlässigem Material (z.B. Grobkies 16/32 mm) in sogenannten Sickerstreifen unter den Bodenplatten und in die Hinterfüllungen (begrenzete Höhe ab Aushubsohle) um die Bauwerke erfolgen. Durch eine gezielte Planung und Dimensionierung der Sickerstreifen sowie durch die Wahl des geeigneten Hinterfüllungsmaterials über den vorerwähnten Sickerstreifen (voraussichtlich Wandkies Klasse I mit einer kleineren Durchlässigkeit als das Grobkiesgemisch 16/32, jedoch einer leicht höheren als jene vom anstehenden vom Untergrundmaterial) kann eine ausgewogene Hangwasserbilanz (hangseitiger Zufluss ≈ talseitiger Abfluss) herbeigeführt werden. In der naschstehenden Abbildung 3 ist der Massnahmenvorschlag skizziert.

Mit den oben genannten Massnahmen, welche im Rahmen der Richtplanung rein konzeptionell in Abbildung 3 dargestellt sind, würde sich einerseits infolge der Einbauten kein Rückstau bilden und andererseits kann sich ein quasi natürlicher Abfluss des anstehenden Sickerwassers einstellen. Zudem werden in den teilseitigen Hinterfüllungen sogenannte hochliegende Spitzenbrecherleitungen gemäss Abbildung 3 vorgesehen. Diese Leitungen sind an den bestehenden Meteorwasserkanal im Süden angeschlossen und sorgen für einen allfällig erforderlichen Ausgleich der unterirdischen Zu- und Abflüsse innerhalb des Bauareals. Dieser Zustand bezüglich des Anschlusses an den besagten Meteorwasserkanal entspricht der gegenwärtigen Entwässerungssituation (Anschluss der Meliorationsleitungen). Gesamthaft gesehen werden durch all diese Massnahmen nicht nur die Rechte Dritter gewahrt, sondern es wird dadurch eine deutliche Verbesserung bzgl. einer potenzieller Gefährdung der bestehenden, umliegenden Liegenschaften durch Wasserzuflüsse in deren Untergeschosse herbeigeführt.
